Blæredannelser i nybehandlet træværk – på gamle eller nye overflader – er et ligeså hyppigt som frustrerende fænomen.

# Blærer på træværk

## Blærer på træværk – sådan kender vi dem

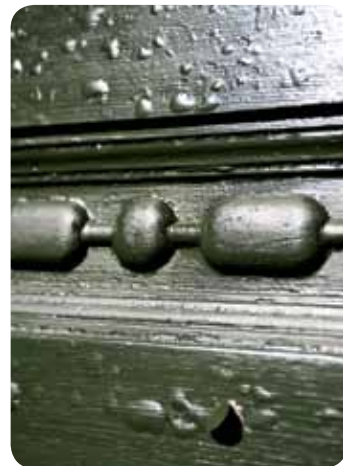
Således kan opløsningsmiddelholdige malinger danne blærer, hvis de tørrer i direkte sol. Malingen "trækker skind" og skaber opløsningsmiddeldampe-blærer under overfladen.

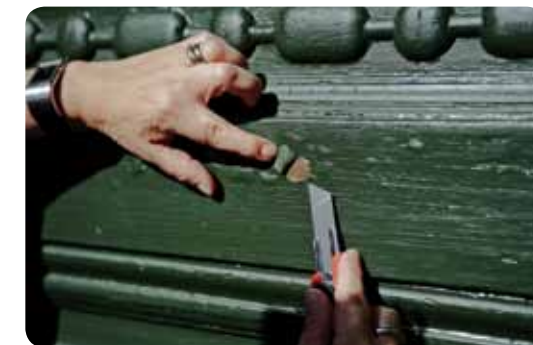
På den anden side kan den blanke overflade også være resultatet af optørring og hærkning af et malemateriale – en grundig eksempelvis. Hvorvidt et efterfølgende malemateriale kan hæfte til en sådan blank flade, er et spørgsmål.
